認證編號 CPF5248825A021

## 車輛資料 Vehicle Information

## 車輛認證總結報告 Vehicle Inspection Findings

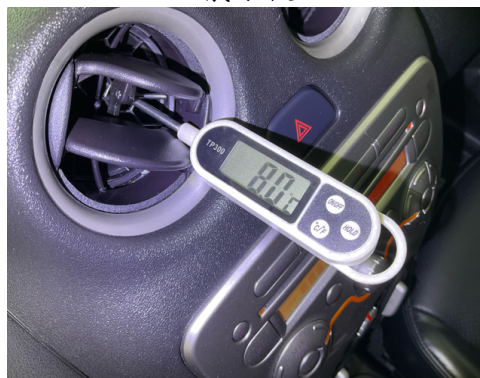
空調溫度

| 5. 前空調風速開關各段風速 | 正常 | 6. 前空調冷氣作動中央出風口溫度 | 8°C |
