# YES 車輛認證書

認證編號 CPF5248825A028

| 車型 Model | TUCSON |

## 車輛認證總結報告 Vehicle Inspection Findings

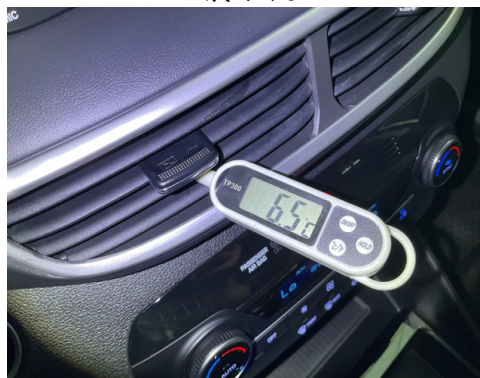
空調溫度

| 5. 前空調風速開關各段風速 | 正常 | 6. 前空調冷氣作動中央出風口溫度 | 7°C |
