# YES 車輛認證書

認證編號 CPF5248825A029

| 車型 Model | SOLIO |

## 車輛認證總結報告 Vehicle Inspection Findings

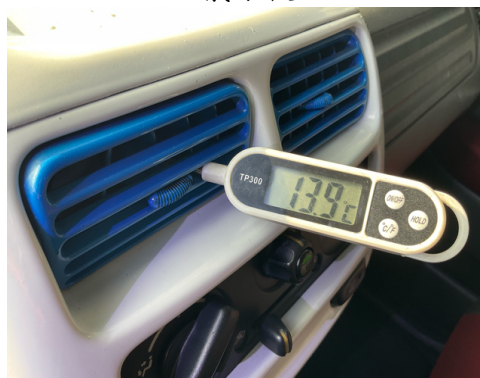
空調溫度

| 5. 前空調風速開關各段風速 | 正常 | 6. 前空調冷氣作動中央出風口溫度 | 14°C |
