認證編號 CPF5248825A039

## 車輛資料 Vehicle Information

## 車輛認證總結報告 Vehicle Inspection Findings

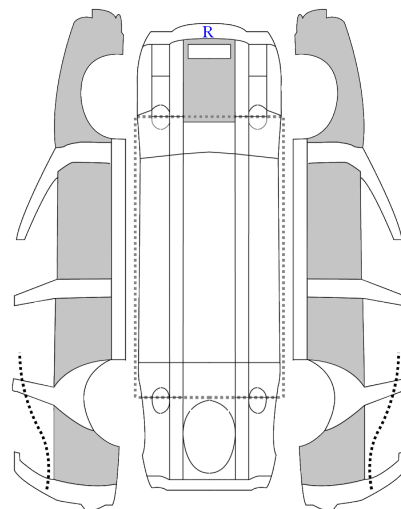
車骨結構圖

本車體骨架結構無修復跡象。 X 更換

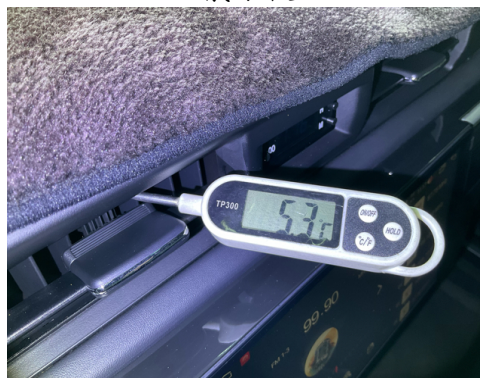
空調溫度

| 5. 前空調風速開關各段風速 | 正常 | 6. 前空調冷氣作動中央出風口溫度 | 6°C |
