認證編號 CPF5248825A044

## 車輛資料 Vehicle Information

## 車輛認證總結報告 Vehicle Inspection Findings

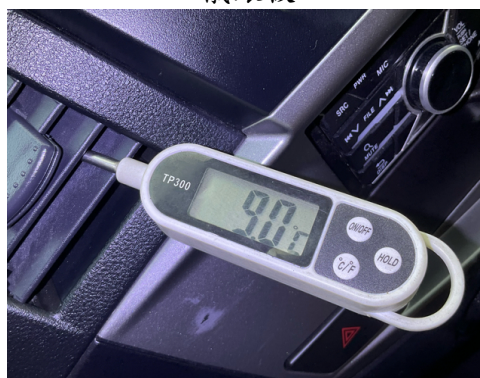
空調溫度

| 5. 前空調風速開關各段風速 | 正常 | 6. 前空調冷氣作動中央出風口溫度 | 9°C |
