認證編號 CPF5248825A046

## 車輛資料 Vehicle Information

## 車輛認證總結報告 Vehicle Inspection Findings

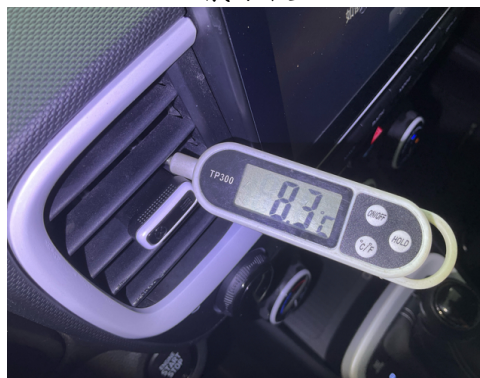
空調溫度

| 5. 前空調風速開關各段風速 | 正常 | 6. 前空調冷氣作動中央出風口溫度 | 9℃ |
