# YES 車輛認證書

認證編號 CPF5248825A047

| 廠牌 Make | TOYOTA |
| 車型 Model | ALTIS |

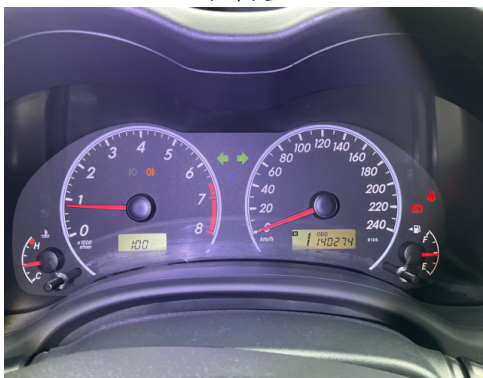
| 現況實車里程 Mileage<br>(僅揭露，不具保證效力) | 140,274 |

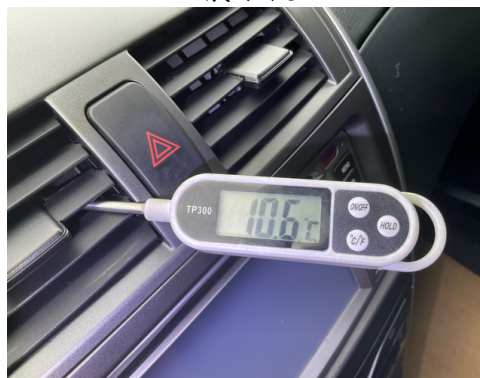
空調溫度

| 5. 前空調風速開關各段風速 | 正常 | 6. 前空調冷氣作動中央出風口溫度 | 11°C |
