認證編號 CPF5248825A050

## 車輛資料 Vehicle Information

## 車輛認證總結報告 Vehicle Inspection Findings

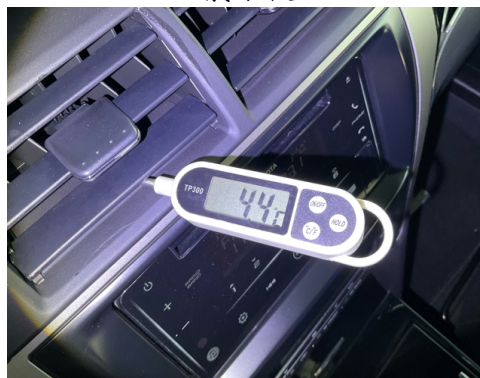
空調溫度

| 5. 前空調風速開關各段風速 | 正常 | 6. 前空調冷氣作動中央出風口溫度 | 5°C |
