認證編號 CPF5248825A057

## 車輛資料 Vehicle Information

## 車輛認證總結報告 Vehicle Inspection Findings

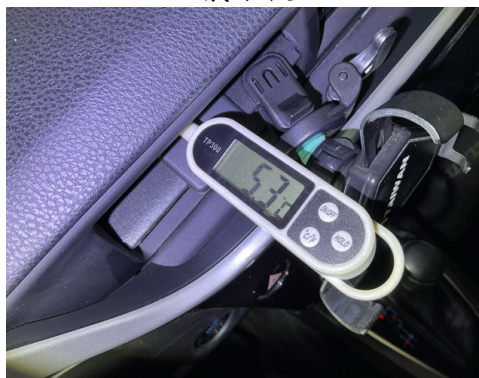
空調溫度

| 5. 前空調風速開關各段風速 | 正常 | 6. 前空調冷氣作動中央出風口溫度 | 6°C |
