# YES 車輛認證書

認證編號 CPF5248825A062

| 廠牌 Make | MITSUBISHI |
| 車型 Model | CANTER |

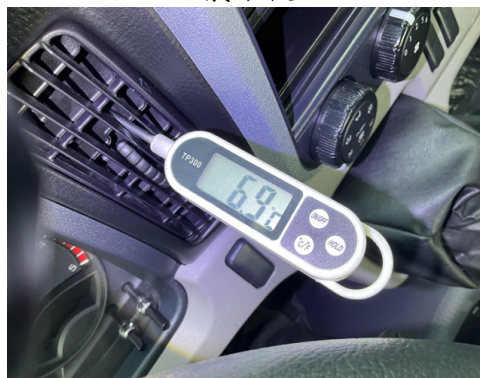
空調溫度

| 5. 前空調風速開關各段風速 | 正常 | 6. 前空調冷氣作動中央出風口溫度 | 7°C |
