認證編號 CPF5248825A073

## 車輛資料 Vehicle Information

## 車輛認證總結報告 Vehicle Inspection Findings

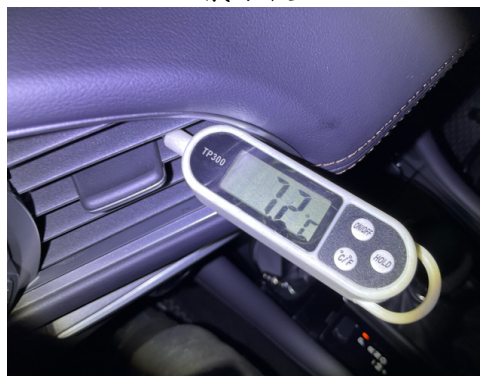
空調溫度

| 5. 前空調風速開關各段風速 | 正常 | 6. 前空調冷氣作動中央出風口溫度 | 8°C |
