認證編號 CPF5248825B010

## 車輛資料 Vehicle Information

## 車輛認證總結報告 Vehicle Inspection Findings

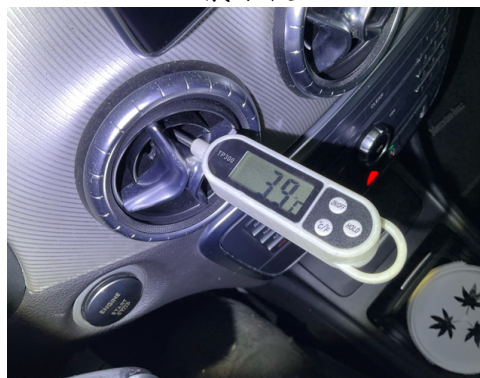
空調溫度

| 5. 前空調風速開關各段風速 | 正常 | 6. 前空調冷氣作動中央出風口溫度 | 4°C |
