認證編號 CPF5248825B015

## 車輛資料 Vehicle Information

## 車輛認證總結報告 Vehicle Inspection Findings

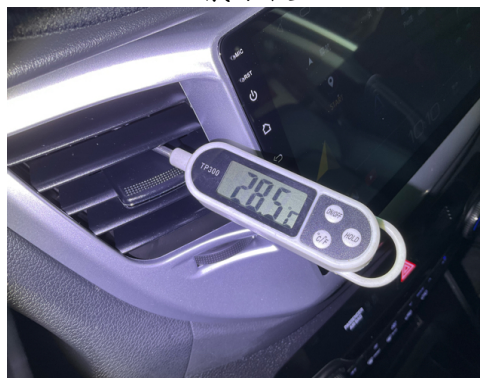
空調溫度

| 5. 前空調風速開關各段風速 | 正常 | 6. 前空調冷氣作動中央出風口溫度 | 29°C |
