## 車輛認證總結報告 Vehicle Inspection Findings

認證編號 CPF5248825B018

| 廠牌 Make | HONDA |
| 車型 Model | HR-V |

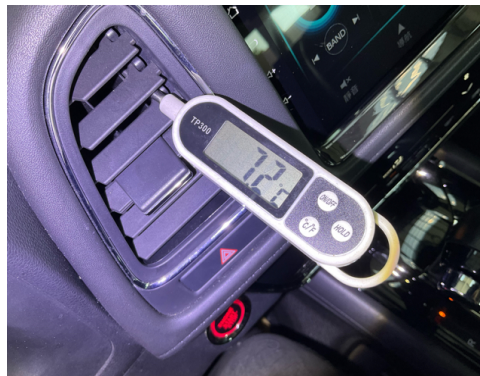
空調溫度

| 5. 前空調風速開關各段風速 | 正常 | 6. 前空調冷氣作動中央出風口溫度 | 8°C |
