認證編號 CPF5248825B028

## 車輛資料 Vehicle Information

## 車輛認證總結報告 Vehicle Inspection Findings

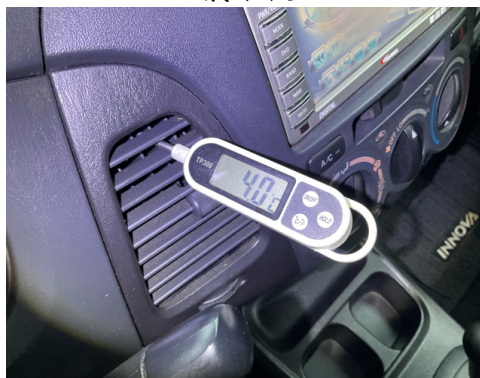
空調溫度

| 5. 前空調風速開關各段風速 | 正常 | 6. 前空調冷氣作動中央出風口溫度 | 4°C |
