認證編號 CPF5248825B029

## 車輛資料 Vehicle Information

## 車輛認證總結報告 Vehicle Inspection Findings

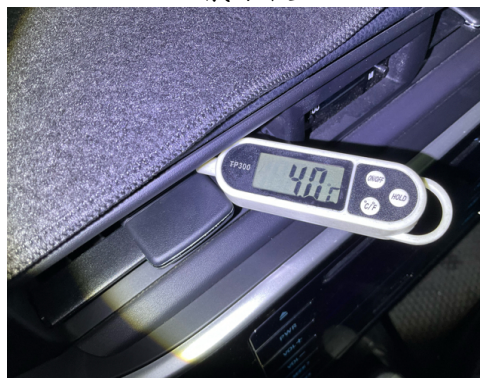
空調溫度

| 5. 前空調風速開關各段風速 | 正常 | 6. 前空調冷氣作動中央出風口溫度 | 4°C |
