認證編號 CPF5248825B033

## 車輛資料 Vehicle Information

| 車型 Model | STAREX |

## 車輛認證總結報告 Vehicle Inspection Findings

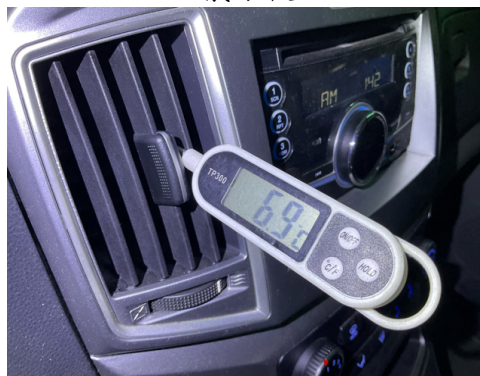
空調溫度

| 1. 檢查室外氣溫 | 27°C | 2. 後空調冷氣作動中央出風口溫度 | 8°C |
| 5. 前空調風速開關各段風速 | 正常 | 6. 前空調冷氣作動中央出風口溫度 | 7°C |
