認證編號 CPF5248825B040

## 車輛資料 Vehicle Information

## 車輛認證總結報告 Vehicle Inspection Findings

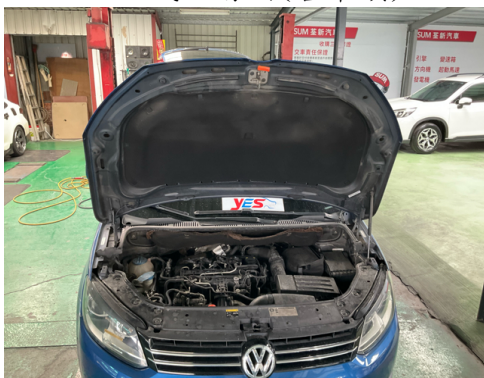
引擎室

| 5. 外觀有無漏油/水跡象 | 異常 | 6. 運轉時有無抖動或異常聲響 | 正常 |

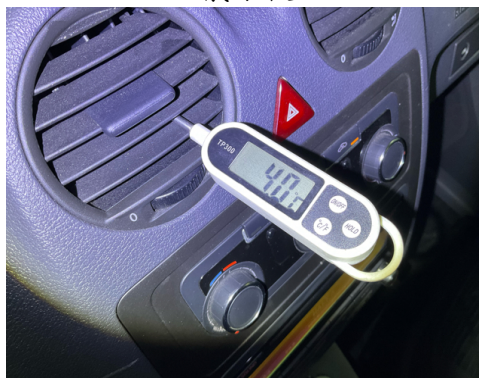
空調溫度

| 1. 檢查室外氣溫 | 24°C | 2. 後空調冷氣作動中央出風口溫度 | 無此項目 |
| 5. 前空調風速開關各段風速 | 正常 | 6. 前空調冷氣作動中央出風口溫度 | 4°C |
