# YES 車輛認證書

認證編號 CPF5248825B041

| 廠牌 Make | SUBARU |
| 車型 Model | FORESTER |

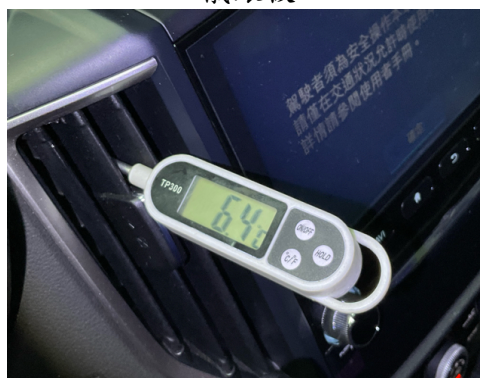
空調溫度

| 5. 前空調風速開關各段風速 | 正常 | 6. 前空調冷氣作動中央出風口溫度 | 7°C |
