認證編號 CPF5248825B045

## 車輛資料 Vehicle Information

## 車輛認證總結報告 Vehicle Inspection Findings

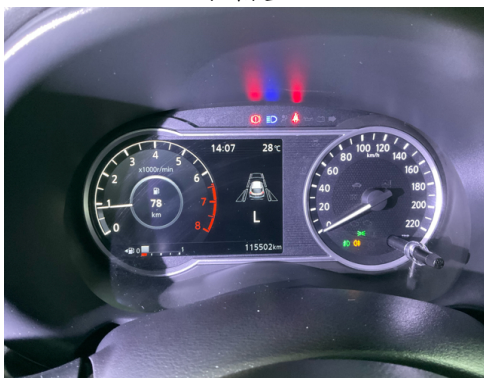
| 現況實車里程 Mileage<br>(僅揭露，不具保證效力) | 115,502 |

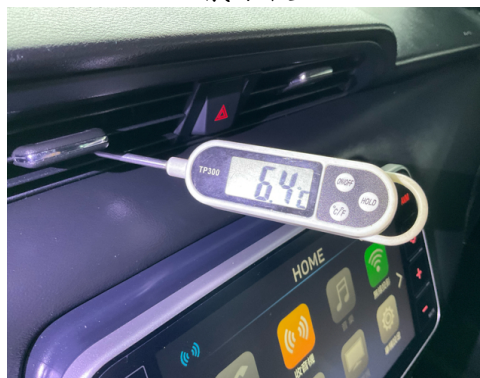
空調溫度

| 5. 前空調風速開關各段風速 | 正常 | 6. 前空調冷氣作動中央出風口溫度 | 7°C |
