# YES 車輛查定報告

## 車輛認證總結報告 Vehicle Inspection Findings

廠牌：HYUNDAI  
排檔型式：手排  
儀表里程數：114,809

車型：PORTER  
引擎號碼：\*\*\*BM3056\*\*  
車身號碼：RFHRAH2KANS00\*\*\*\*

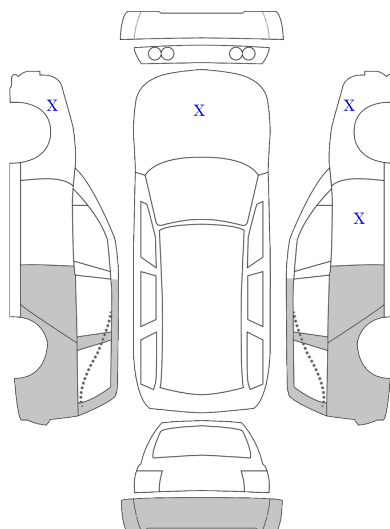
車體外觀圖

右側有鈑修痕。  
右前方有鈑修痕。  
左前方有鈑修痕。  
正前方有鈑修痕。
