認證編號 CPF5248825B047

## 車輛資料 Vehicle Information

## 車輛認證總結報告 Vehicle Inspection Findings

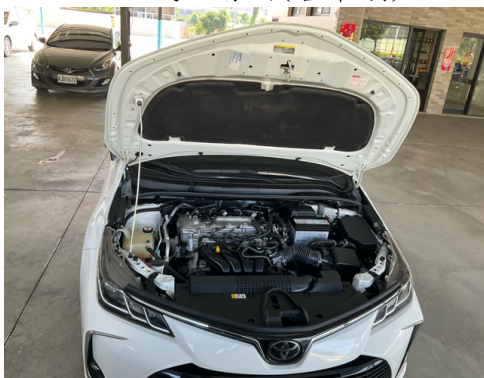
引擎室

本車引擎號碼無異常。

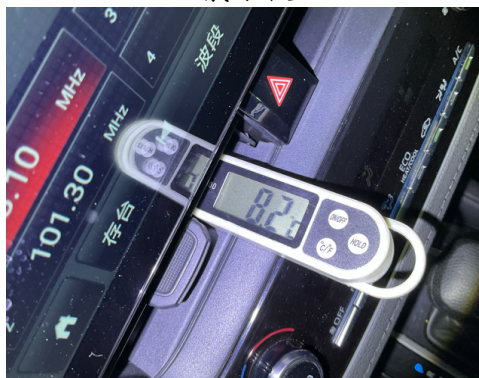
空調溫度

| 5. 前空調風速開關各段風速 | 正常 | 6. 前空調冷氣作動中央出風口溫度 | 9°C |
