認證編號 CPF5248825B048

## 車輛資料 Vehicle Information

## 車輛認證總結報告 Vehicle Inspection Findings

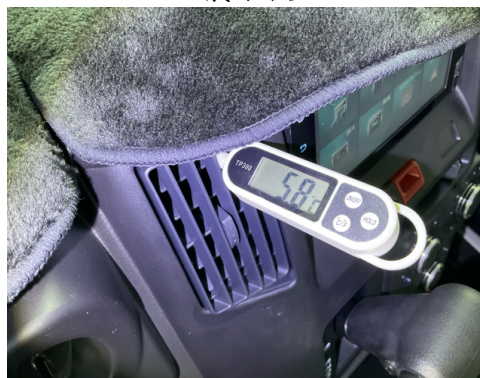
空調溫度

| 5. 前空調風速開關各段風速 | 正常 | 6. 前空調冷氣作動中央出風口溫度 | 6°C |
