認證編號 CPF5248825B052

## 車輛資料 Vehicle Information

## 車輛認證總結報告 Vehicle Inspection Findings

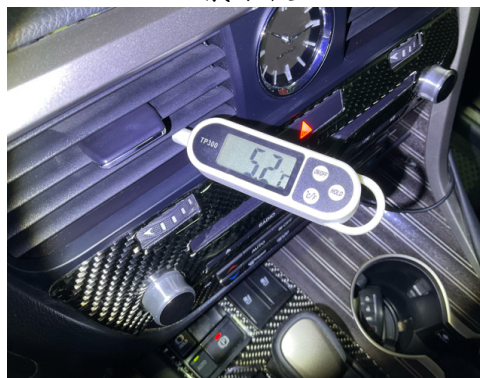
空調溫度

| 5. 前空調風速開關各段風速 | 正常 | 6. 前空調冷氣作動中央出風口溫度 | 6°C |
