認證編號 CPF5248825B054

## 車輛資料 Vehicle Information

## 車輛認證總結報告 Vehicle Inspection Findings

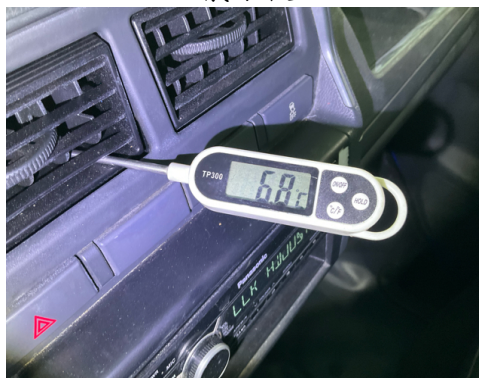
空調溫度

| 5. 前空調風速開關各段風速 | 正常 | 6. 前空調冷氣作動中央出風口溫度 | 7°C |
