認證編號 CPF5248825B057

## 車輛資料 Vehicle Information

## 車輛認證總結報告 Vehicle Inspection Findings

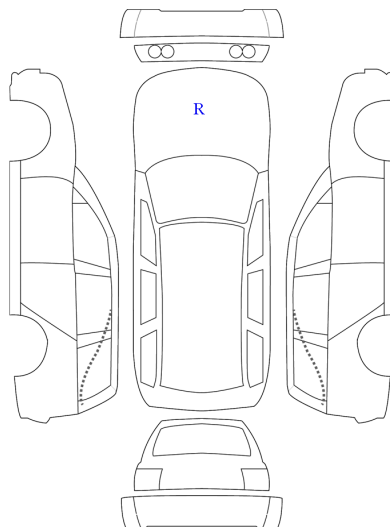
車體外觀圖

本車引擎號碼無異常。 Ⓢ 鈑件鏽蝕、斑剝或鏽穿  
本車車身號碼無異常。 B 受損面積約一個拳頭(含)以上  
本車輛無泡水跡象，有滲水跡 R 鈑件校正痕跡象。  
本車體骨架結構無修復跡象。 X 更換
