認證編號 CPF5248825B058

## 車輛資料 Vehicle Information

## 車輛認證總結報告 Vehicle Inspection Findings

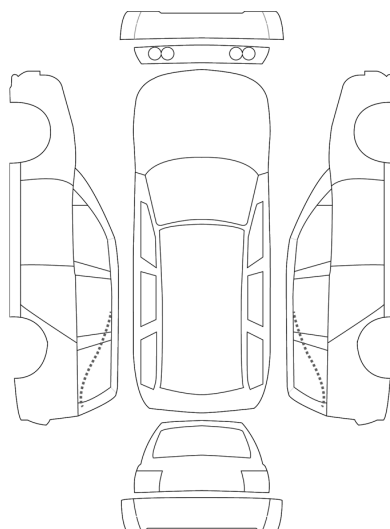
車體外觀圖

本車引擎號碼無異常。

本車車身號碼無異常。

本車輛無泡水跡象。

本車體骨架結構無修復跡象。

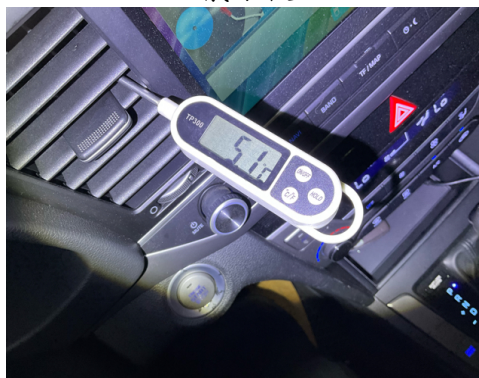
空調溫度

| 5. 前空調風速開關各段風速 | 正常 | 6. 前空調冷氣作動中央出風口溫度 | 6°C |
