認證編號 CPF5248825B059

## 車輛資料 Vehicle Information

| 廠牌 Make | TOYOTA |

## 車輛認證總結報告 Vehicle Inspection Findings

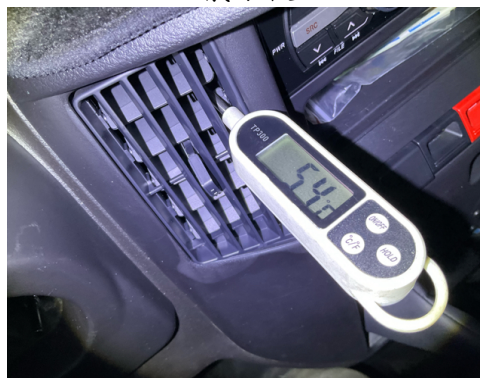
空調溫度

| 5. 前空調風速開關各段風速 | 正常 | 6. 前空調冷氣作動中央出風口溫度 | 6°C |
