認證編號 CPF5248825B060

## 車輛資料 Vehicle Information

## 車輛認證總結報告 Vehicle Inspection Findings

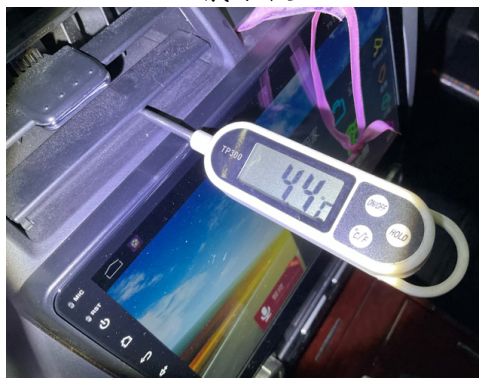
空調溫度

| 5. 前空調風速開關各段風速 | 正常 | 6. 前空調冷氣作動中央出風口溫度 | 5°C |
