認證編號 CPF5248825B061

## 車輛資料 Vehicle Information

## 車輛認證總結報告 Vehicle Inspection Findings

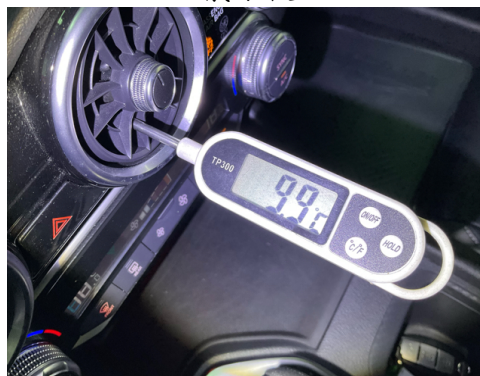
空調溫度

| 5. 前空調風速開關各段風速 | 正常 | 6. 前空調冷氣作動中央出風口溫度 | 10°C |
