認證編號 CPF5248825B064

## 車輛資料 Vehicle Information

## 車輛認證總結報告 Vehicle Inspection Findings

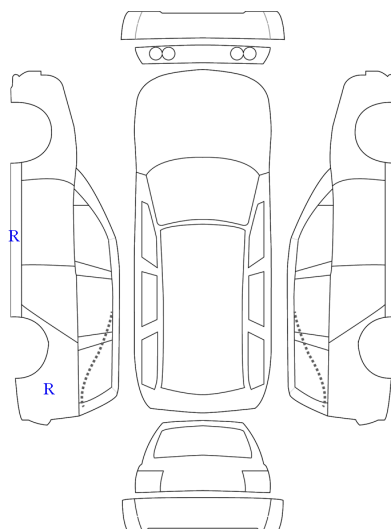
車體外觀圖

本車體骨架結構無修復跡象。

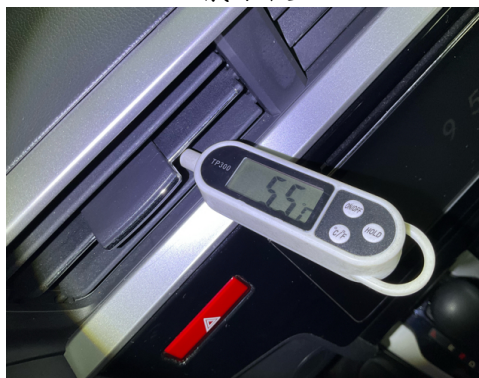
空調溫度

| 5. 前空調風速開關各段風速 | 正常 | 6. 前空調冷氣作動中央出風口溫度 | 6°C |
