認證編號 CPF5248825B065

## 車輛資料 Vehicle Information

## 車輛認證總結報告 Vehicle Inspection Findings

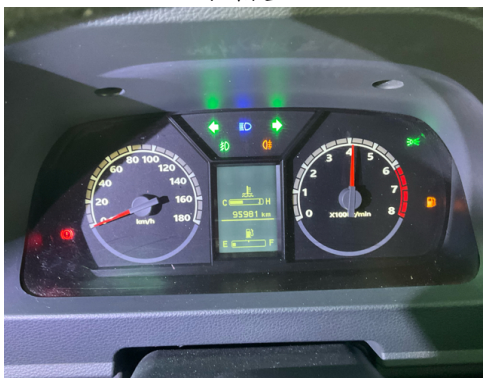
| 現況實車里程 Mileage<br>(僅揭露，不具保證效力) | 95,981 |

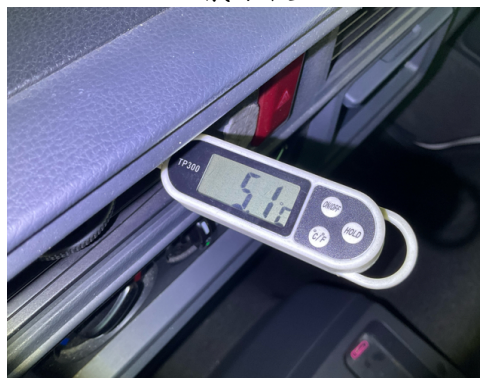
空調溫度

| 1. 檢查室外氣溫 | 22°C | 2. 後空調冷氣作動中央出風口溫度 | 9°C |
| 5. 前空調風速開關各段風速 | 正常 | 6. 前空調冷氣作動中央出風口溫度 | 6°C |
