認證編號 CPF5248825B067

## 車輛資料 Vehicle Information

| 廠牌 Make | HYUNDAI |
| 車型 Model | STAREX |

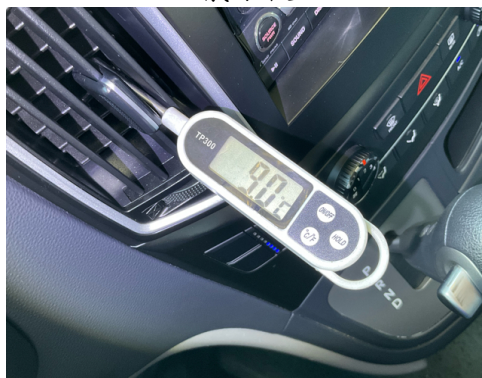
空調溫度

| 1. 檢查室外氣溫 | 25°C | 2. 後空調冷氣作動中央出風口溫度 | 16°C |
| 5. 前空調風速開關各段風速 | 正常 | 6. 前空調冷氣作動中央出風口溫度 | 9°C |
