認證編號 CPF5248825B071

| 廠牌 Make | TOYOTA |
| 車型 Model | CAMRY |

## 車輛認證總結報告 Vehicle Inspection Findings

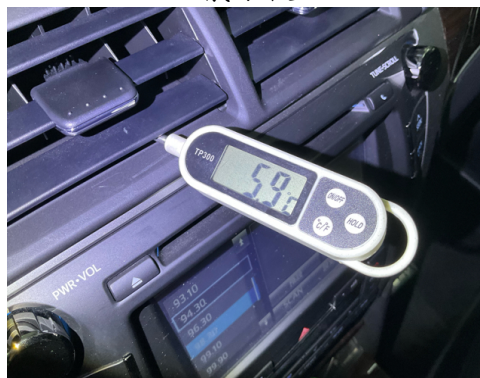
空調溫度

| 5. 前空調風速開關各段風速 | 正常 | 6. 前空調冷氣作動中央出風口溫度 | 6°C |
