認證編號 CPF5248825B074

## 車輛資料 Vehicle Information

## 車輛認證總結報告 Vehicle Inspection Findings

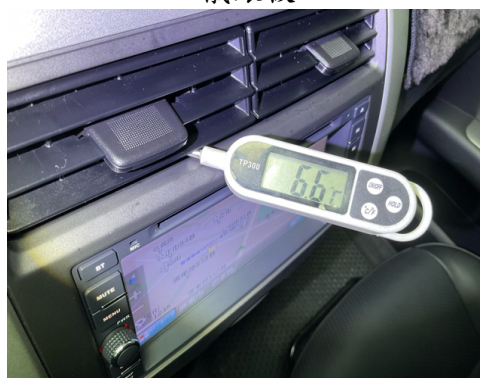
空調溫度

| 5. 前空調風速開關各段風速 | 正常 | 6. 前空調冷氣作動中央出風口溫度 | 7°C |
