## 車輛資料 Vehicle Information

| 廠牌 Make | TOYOTA |
| 車型 Model | ALTIS |

## 車輛認證總結報告 Vehicle Inspection Findings

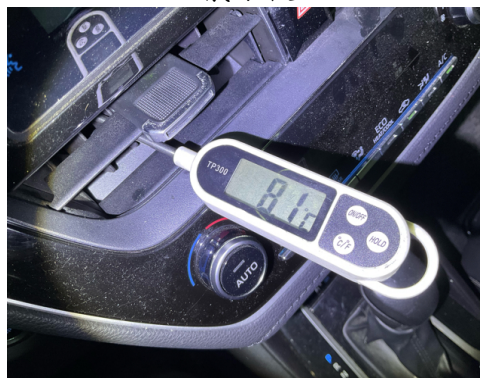
空調溫度

| 5. 前空調風速開關各段風速 | 正常 | 6. 前空調冷氣作動中央出風口溫度 | 9°C |
