# YES 車輛認證書

認證編號 CPF5248825B081

| 車型 Model | MAZDA3 |
| 年份 Year | 2017/09 |

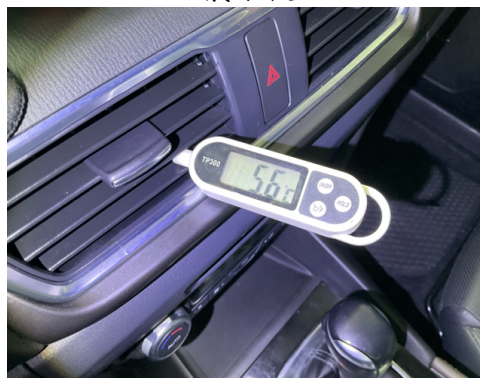
空調溫度

| 5. 前空調風速開關各段風速 | 正常 | 6. 前空調冷氣作動中央出風口溫度 | 6°C |
