# YES 車輛認證書

受檢測車輛通過YES認證鑑定標準  
This vehicle has passed the YES Evaluation Standard

認證編號 CPF5248825B082

| 車型 Model | OUTLANDER |

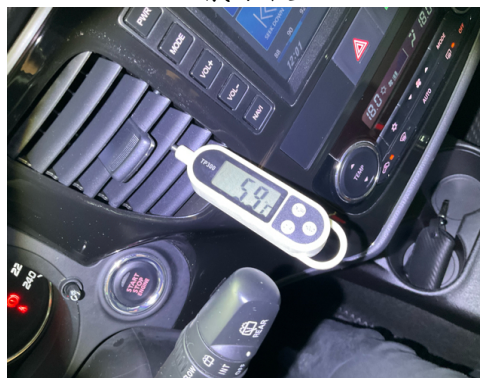
空調溫度

| 5. 前空調風速開關各段風速 | 正常 | 6. 前空調冷氣作動中央出風口溫度 | 6°C |
