# YES 車輛認證書

認證編號 CPF5248825B085

| 廠牌 Make | BMW |
| 車型 Model | X MODELS |

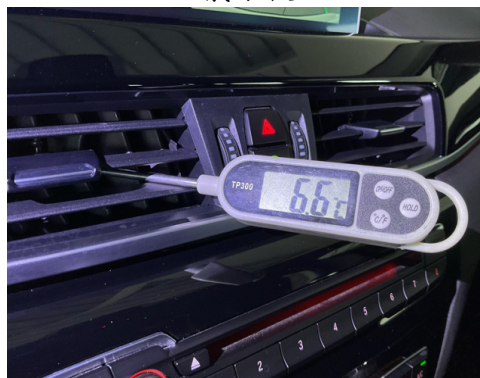
空調溫度

| 5. 前空調風速開關各段風速 | 正常 | 6. 前空調冷氣作動中央出風口溫度 | 7°C |
