## 車輛認證總結報告 Vehicle Inspection Findings

認證編號 CPF5248825B088

| 廠牌 Make | HYUNDAI |
| 車型 Model | VENUE |

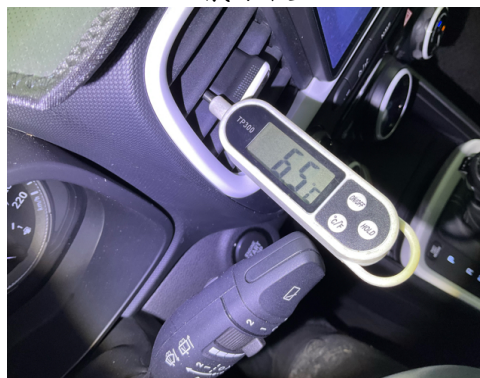
空調溫度

| 5. 前空調風速開關各段風速 | 正常 | 6. 前空調冷氣作動中央出風口溫度 | 7°C |
