認證編號 CPF5248825C001

## 車輛資料 Vehicle Information

## 車輛認證總結報告 Vehicle Inspection Findings

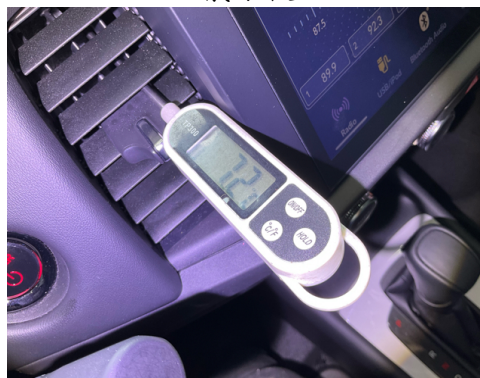
空調溫度

| 5. 前空調風速開關各段風速 | 正常 | 6. 前空調冷氣作動中央出風口溫度 | 8°C |
