認證編號 CPF5248825C003

## 車輛資料 Vehicle Information

## 車輛認證總結報告 Vehicle Inspection Findings

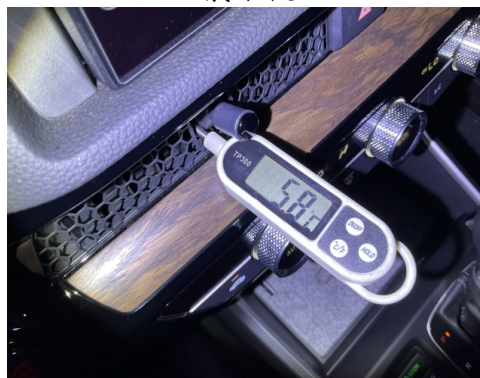
空調溫度

| 5. 前空調風速開關各段風速 | 正常 | 6. 前空調冷氣作動中央出風口溫度 | 6°C |
