認證編號 CPF5248825C004

## 車輛資料 Vehicle Information

## 車輛認證總結報告 Vehicle Inspection Findings

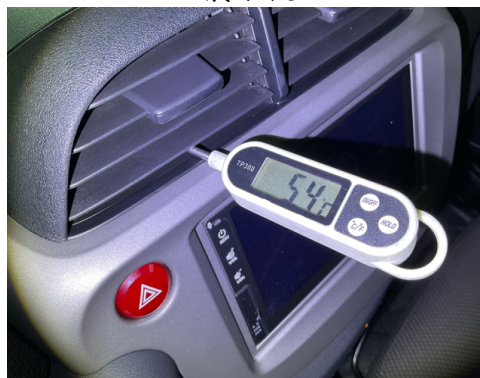
空調溫度

| 5. 前空調風速開關各段風速 | 正常 | 6. 前空調冷氣作動中央出風口溫度 | 6°C |
