## 車輛認證總結報告 Vehicle Inspection Findings

認證編號 CPF5248825C007

| 廠牌 Make | TOYOTA |
| 車型 Model | ALTIS |

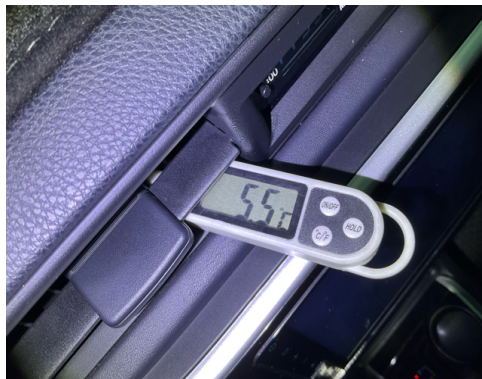
空調溫度

| 5. 前空調風速開關各段風速 | 正常 | 6. 前空調冷氣作動中央出風口溫度 | 6°C |
