認證編號 CPF5248825C009

## 車輛資料 Vehicle Information

## 車輛認證總結報告 Vehicle Inspection Findings

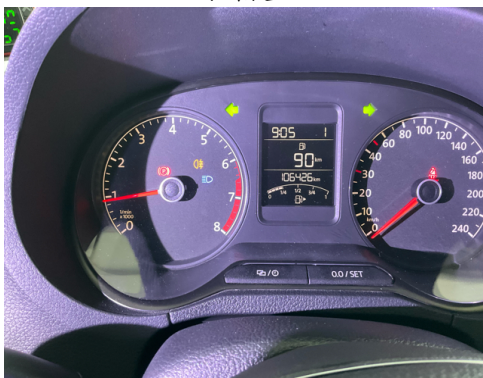
| 現況實車里程 Mileage<br>(僅揭露，不具保證效力) | 106,426 |

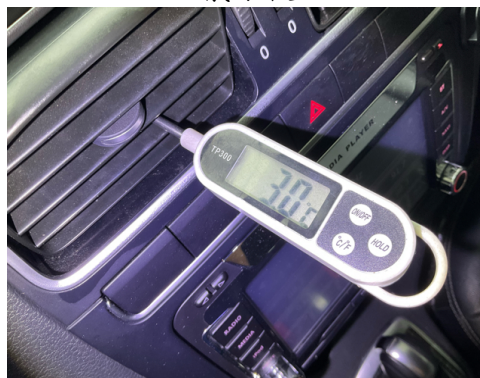
空調溫度

| 5. 前空調風速開關各段風速 | 正常 | 6. 前空調冷氣作動中央出風口溫度 | 3°C |
