認證編號 CPF5248825C010

## 車輛資料 Vehicle Information

## 車輛認證總結報告 Vehicle Inspection Findings

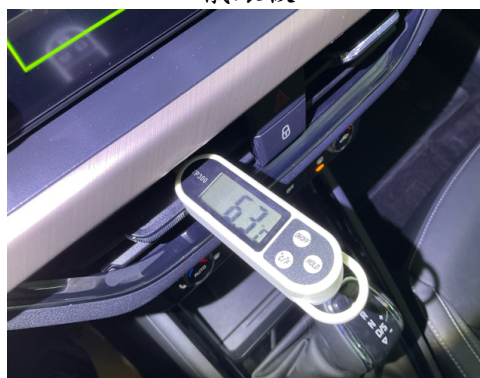
空調溫度

| 5. 前空調風速開關各段風速 | 正常 | 6. 前空調冷氣作動中央出風口溫度 | 7°C |
