認證編號 CPF5248825C011

## 車輛資料 Vehicle Information

## 車輛認證總結報告 Vehicle Inspection Findings

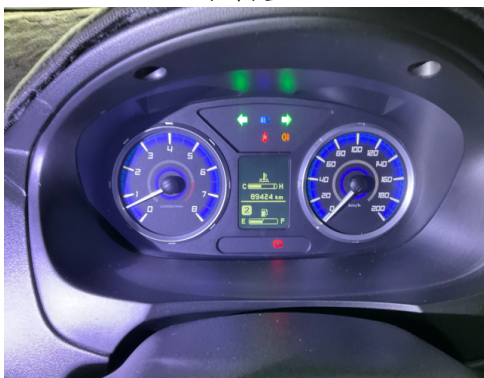
| 現況實車里程 Mileage<br>(僅揭露，不具保證效力) | 89,424 |

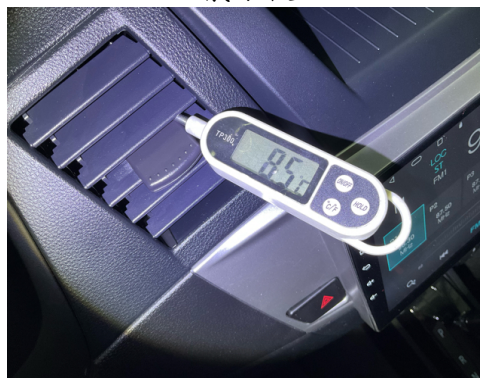
空調溫度

| 1. 檢查室外氣溫 | 25°C | 2. 後空調冷氣作動中央出風口溫度 | 9°C |
| 5. 前空調風速開關各段風速 | 正常 | 6. 前空調冷氣作動中央出風口溫度 | 9°C |
