認證編號 CPF5248825C013

## 車輛資料 Vehicle Information

## 車輛認證總結報告 Vehicle Inspection Findings

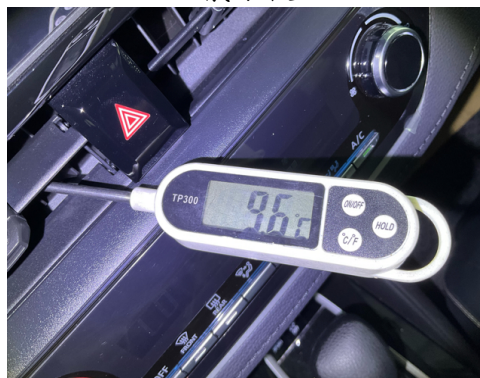
空調溫度

| 5. 前空調風速開關各段風速 | 正常 | 6. 前空調冷氣作動中央出風口溫度 | 10°C |
