認證編號 CPF5248825C014

## 車輛資料 Vehicle Information

## 車輛認證總結報告 Vehicle Inspection Findings

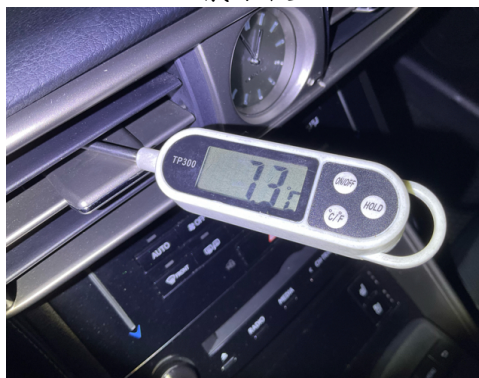
空調溫度

| 5. 前空調風速開關各段風速 | 正常 | 6. 前空調冷氣作動中央出風口溫度 | 8°C |
