認證編號 CPF5248825C016

## 車輛資料 Vehicle Information

## 車輛認證總結報告 Vehicle Inspection Findings

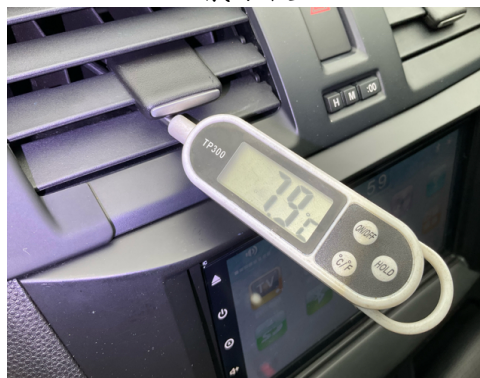
空調溫度

| 5. 前空調風速開關各段風速 | 正常 | 6. 前空調冷氣作動中央出風口溫度 | 8°C |
